SEGUIMIENTO ARQUEOLÓGICO DEL COLECTOR DE LA GLORIETA (SAGUNTO)

*Paloma Sánchez
y Emilia Hernández*

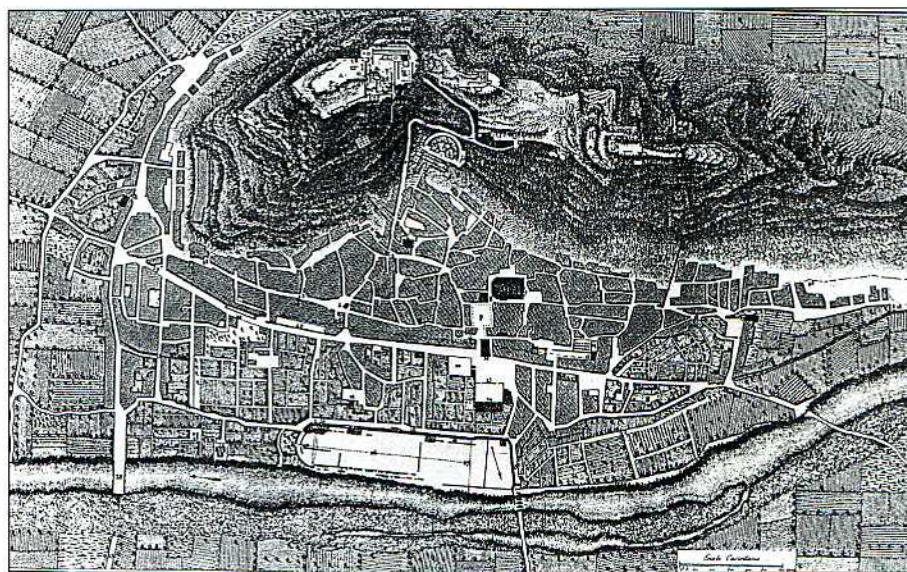
7. Grabado de Laborde (1808) Plano de Sagunt.

En el grabado de la ciudad de Laborde de 1808 ¹⁴ (Fig. 7) observamos la misma disposición del dibujo de Wijgaerde y que corroboraría más tarde en 1901 Chabret: el cementerio de Loreto señalado con el nº 21. Al este la capilla del Loreto, que él denomina del

cementerio –nº 22–. A poniente del cementerio, la Pza. de Sant Francesc –nº 23– y al norte de ésta, el Convento, –nº 24–. El espacio comprendido entre la fachada norte de la capilla y la oriental del convento dibuja una parcelación de huertos, que desaparecen en los planos posteriores (Fig. 5 y 6).

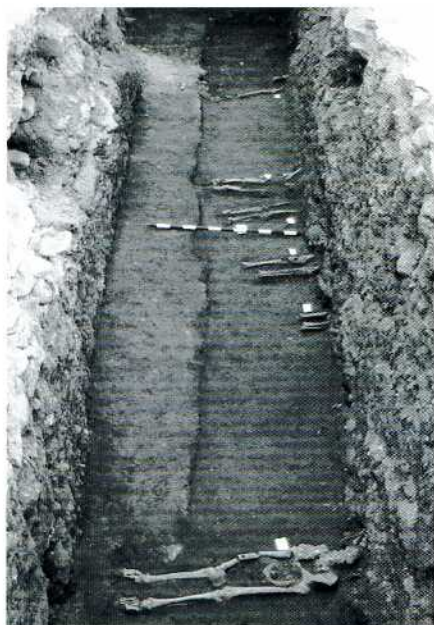
10. Esqueletos-1

Al retirar 1003 aparece un potente estrato con restos humanos (u.e. 1007). Durante la excavación parecía imposible establecer una clara diferenciación estratigráfica en el interior de dicha capa, pero finalmente se pudo observar la presencia de dos conjuntos diferentes: hasta la cota de 1'85 m la unidad estratigráfica 1007 está formada por restos óseos sin conexión anatómica en unas condiciones semejantes a la U.E. 1002, evidenciando a todas luces el uso del recinto como fosar. Pero más allá de la cota de 1'85 m. y hasta el final del estrato, la excavación proporciona esqueletos en conexión anatómica cuya disposición parece indicar la presencia de auténticas tumbas. Aparecen los restos de nueve cuerpos, con una orientación W-E. Curiosamente sólo se documentan en la zanja extremidades inferiores pues el resto de los cuerpos queda bajo el corte W de la excavación.(fig. 10). Las piernas evidencian la presencia de amortajamiento a la altura de rodillas y tobillos. El material asociado a estos hallazgos arroja una cronología aún muy reciente: junto a vidriadas y doradas, una hebilla (fig. 11) y el

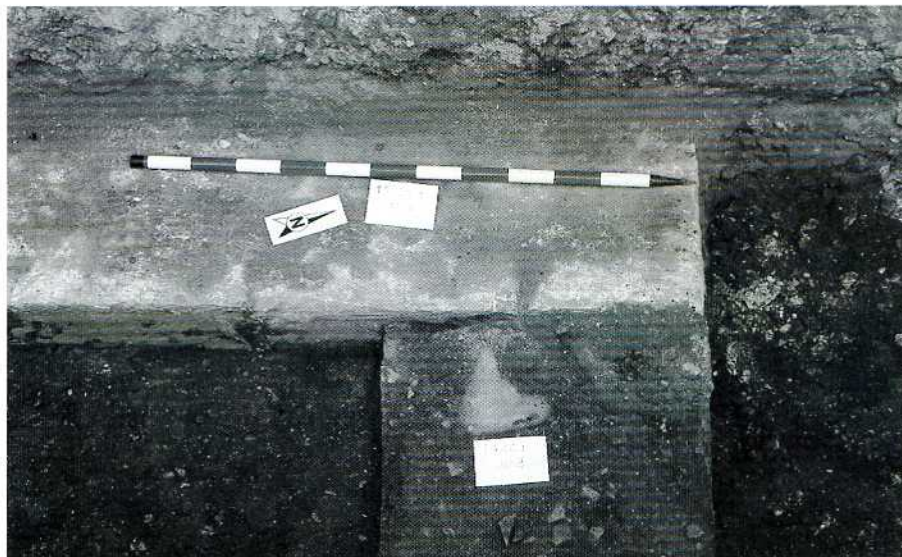
13. Edificio A

Más allá de la tapia del cementerio (u.e. 2001), se aprecia una estratigrafía sumamente sencilla constituida por un potente estrato de escombros (u.e. 2004) contemporáneo que podría fecharse en el siglo pasado por las evidencias de porcelana blanca. Por debajo de éste el estrato 2005 equivale en textura y cotas de profundidad a la U.E. 1020. Ambos estratos (2004-2005) se retiran conjuntamente con la pala mecánica hasta que se produce el hallazgo de un muro de sillares (u.e. 3002) con orientación S-N, a 23 metros del inicio de la zanja (fig. 13).

Se trata de un muro formado por siete sillares de caliza dolomítica, de diferentes tamaños, ligados con argamasa. Asoman dos hileras, unos sobre otros, y tienen señales de gradina, así como marcas de cantero (fig. 14).

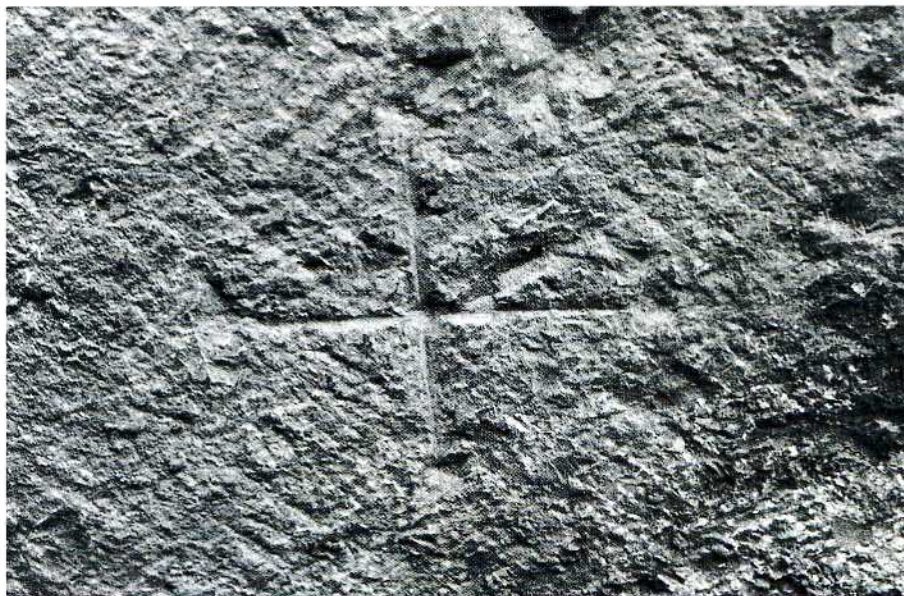
15. Marca de cantería

Una de las marcas de cantero mejor conservada tiene forma de cruz latina con las cuatro aspas rematadas con engrosamiento (fig. 15). Marcas semejantes aparecen también en el denominado edificio B de la excavación, así como en la Iglesia de Santa María construida a partir de 1334.

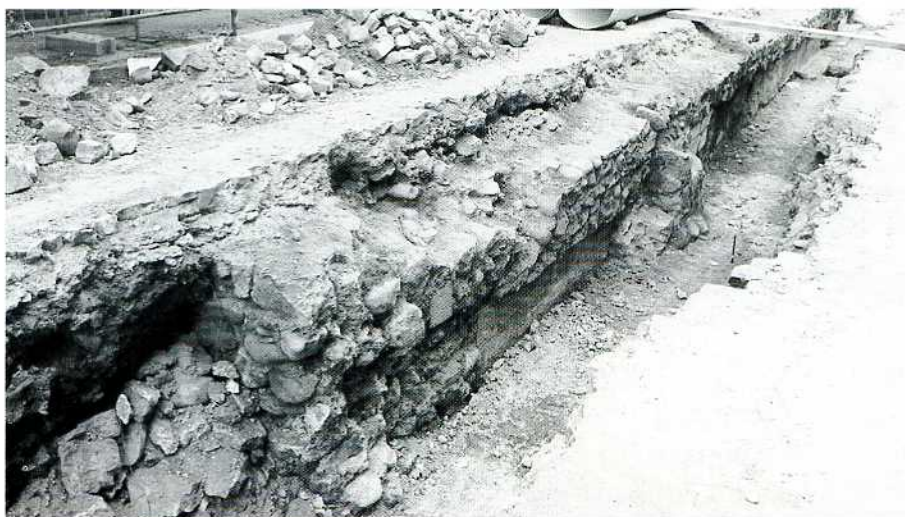
16. Cimentación subactual

A partir del metro 40 del inicio y hasta el metro 100, el corte W de la zanja enfila con una serie de paramentos superpuestos que obligan a replantear el recorrido de la zanja para que estos muros no entorpezcan la obra del colector (fig. 16).

Estos paramentos reflejan una ocupación que se extiende cronológicamente desde inicios de la ocupación cristiana hasta las últimas décadas. Las estructuras más recientes son potentes cimentaciones que la crónica más reciente identifica con los restos del antiguo ayuntamiento destruido en 1933.

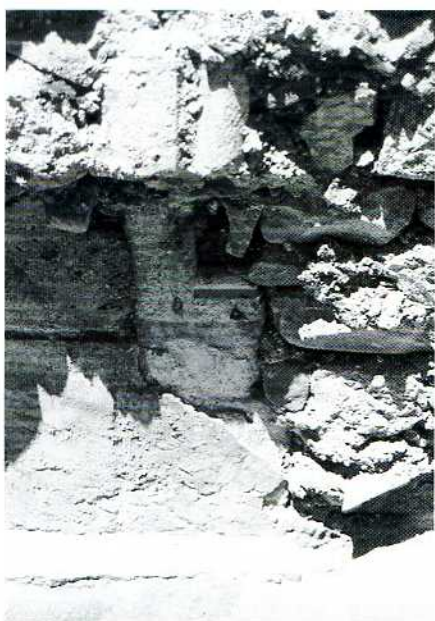
20. Esquina de la puerta in situ

La cronología inicial de las estructuras, viene dada por las múltiples marcas de cantería halladas en diversos sectores de la obra de sillería (cuyos paralelos en la iglesia de Santa María permitirían llevar su cronología hasta el S XIV) por una parte, y por el hallazgo de un vano (fig. 19) en forma de arco cuyas dovelas góticas se hallaron reutilizadas en una cimentación cercana (fig. 20).

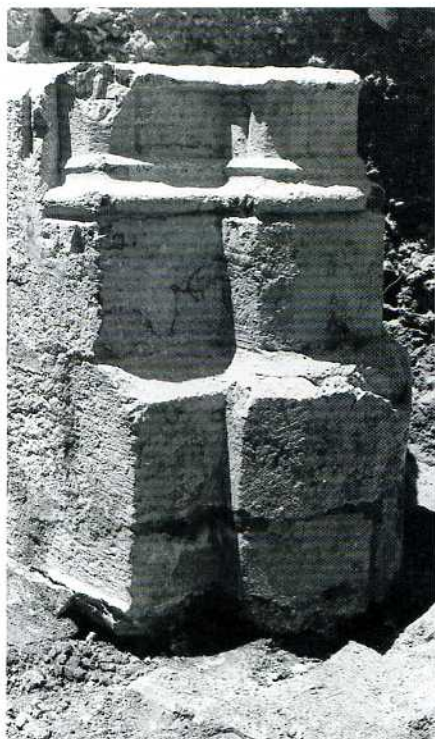
21. Puerta desmontada

La sala uno tiene una amplitud de 22 metros en dirección S-N. Esta delimitada al S. por el muro U.E. 3008 adosado a la cara meridional del estribo, y al Norte por el muro U.E. 3020. Cerca del límite Norte, un vano de tres metros se abre en el muro 3011; se trata de la U.E. 3023. (fig. 21)

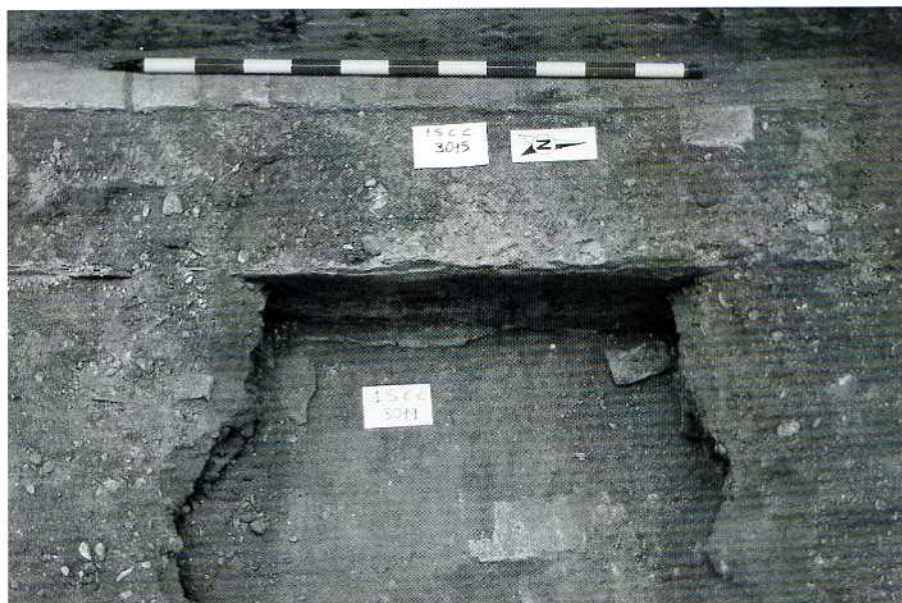
23. Banco 3015

La sección tomada a 47 metros refleja perfectamente esta circunstancia (fig. 22). A la cimentación gótica 3011 se adosa el banco (u.e. 3015) (fig. 23) con una anchura de 50 cm y una altura de 60 cm. hasta el pavimento U.E. 3019. A esta fase constructiva corresponde un enlucido de pared con pintura de almagra.

Una obra menor podría haber afectado únicamente al banco, cuya superficie sería realzada de unos 40 cm. A este momento se asocia el repicado de la pared.
