LAS OBRAS DE RESTAURACION EN EL TEATRO ROMANO DE SAGUNTO

DOMINGO FLETCHER VALLS

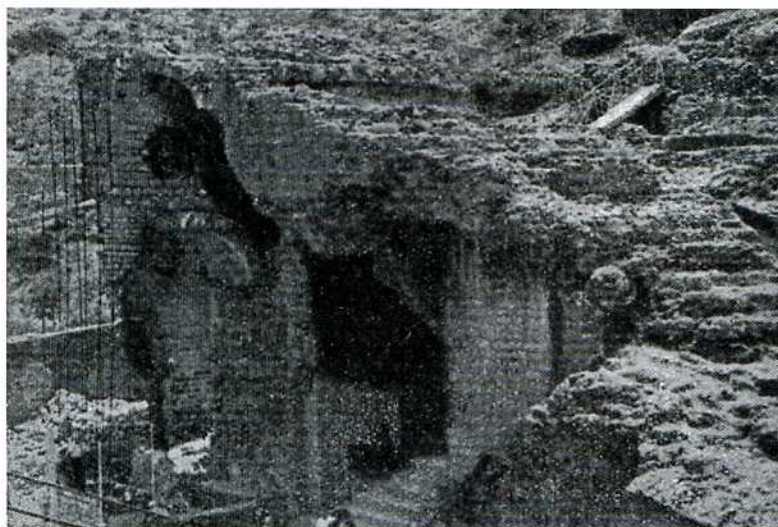
Fig. 2.^a—Detalle de la parte derecha de la cávea (n.ºs 9, 10, 14, 15 y 16) al comienzo de las obras de restauración. (28/6/55)

Comenzamos los trabajos por la parte derecha (2) de la cavea, en donde existía gran parte de una bóveda gravitando en el vacío (n.º 9 del superponible) (fig. 2). En la previa

Sacados a luz los cimientos romanos, que señalaban el lugar exacto de erección de los muros y su espesor, comenzaron a levantarse éstos y recubrirse las descarnadas paredes, tan ferozmente expoliadas de su revestimiento de sillarejos, que en algunos puntos hubo necesidad de recubrir lienzos de cuatro m. de longitud, por 6'85 m. de altura y 0'95 m. de espesor, clara y no única prueba del saqueo a que estuvo sometido este monumento.

La restauración llevada a cabo en este sector puede apreciarse cotejando la fig. 1.^a con las 2, 3, 4 y 5 y estas cuatro entre sí. Por ellas se comprueba la radical transformación de esta zona de la cávea que iba cuarteándose rápidamente, como probaron los «testigos» puestos en la parte alta al iniciarse las obras, y los sillarejos que iban desprendiéndose con grave peligro para obreros y visitantes. La demora de unos años en la consolidación hubiera significado el derrumbamiento total del extremo derecho del graderío.

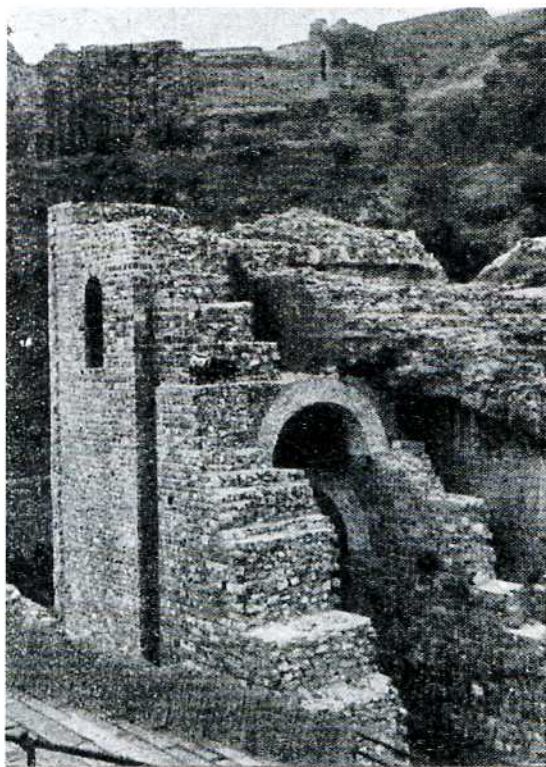
Fig. 3.^a—Aspecto de la zona de la fig. 2.^a, terminadas las obras de restauración (30/4/59)

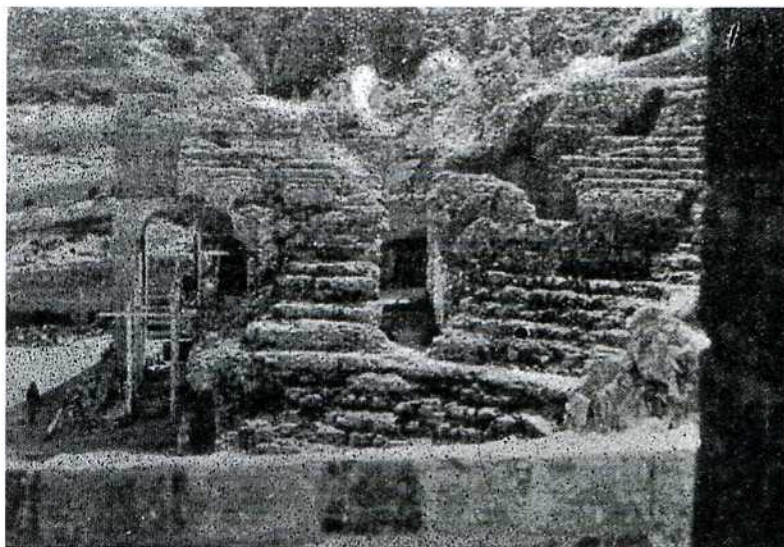
Fig. 4.^a—Extremo derecho de la cávea, al finalizar la primera campaña de restauraciones. (11/3/58)

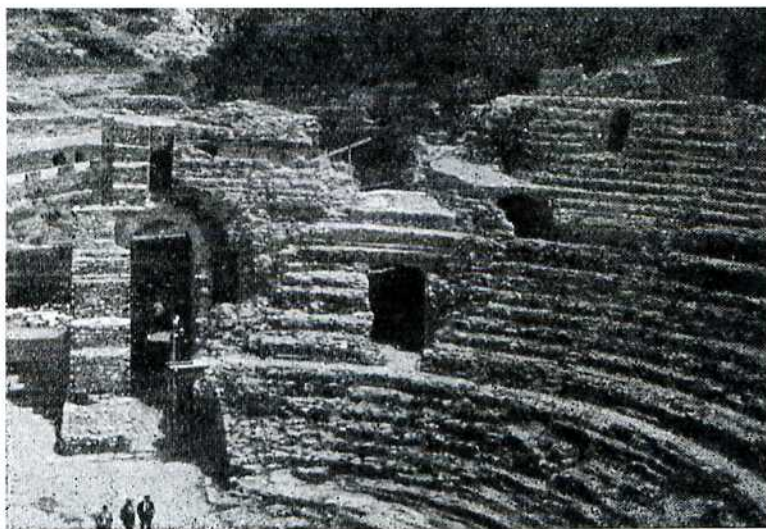
Fig. 5.^a—La misma zona que se reproduce en la fig. 4.^a, a fines de Mayo de 1.959.

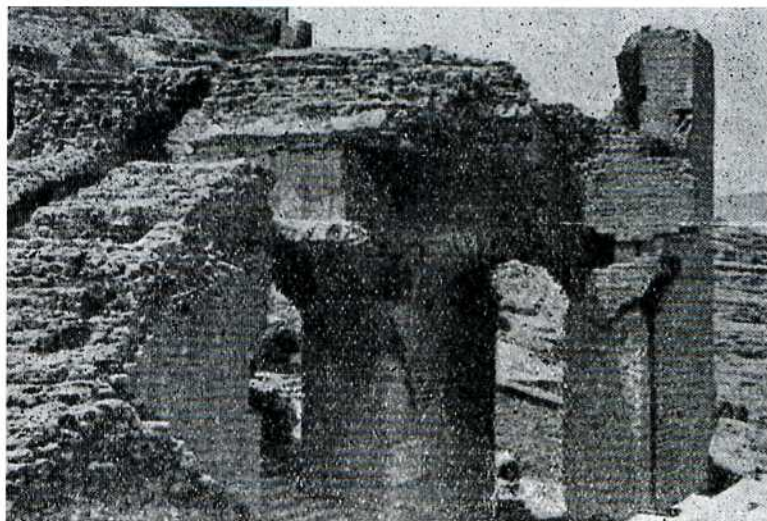
izquierdo, en donde se habían producido recientes desprendimientos de dovelas de la bóveda (n.º 1) y donde tres grandes losas (n.º 2), dintel de un desaparecido pasillo, apoyaban únicamente por uno de sus extremos, quedando el otro, vencido por el peso que soportaba, en el vacío, con inminente riesgo de derrumbamiento.

Fig. 6.^a—El extremo izquierdo de la cávea, antes de las obras de restauración. (Mayo de 1955)

También en la consolidación de esta zona lateral se dispuso de los primitivos cimientos, lo que permitió elevar los muros hasta apoyar la bóveda (n.º 1), la pared de la escalera (n.º 4) y seguir hasta rehacer la parte alta, apoyar las losas citadas y completar el pasillo (n.º 8) que, en ángulo, por allí discurría.

Prosiguiendo la restauración por la escalera (n.º 4) y parte interior de esta ala del Teatro (n.º 3), se rehizo toda una habitación (fig. 13 y 14) y la bóveda del corredor (n.º 5), consolidándose el arco (n.º 6) que, en lo más alto, estaba sosteniéndose milagrosamente (fig. 12); se reconstruyeron asimismo, salidas de vomitorios y parte del graderío. Compárense el aspecto de esta parte del Teatro antes de las obras (fig. 1 y 6) con el que ofrecía durante éstas (fig. 7 y 8) y al finalizarlas (fig. 9, 10 y 11) pudiendo comprobarse

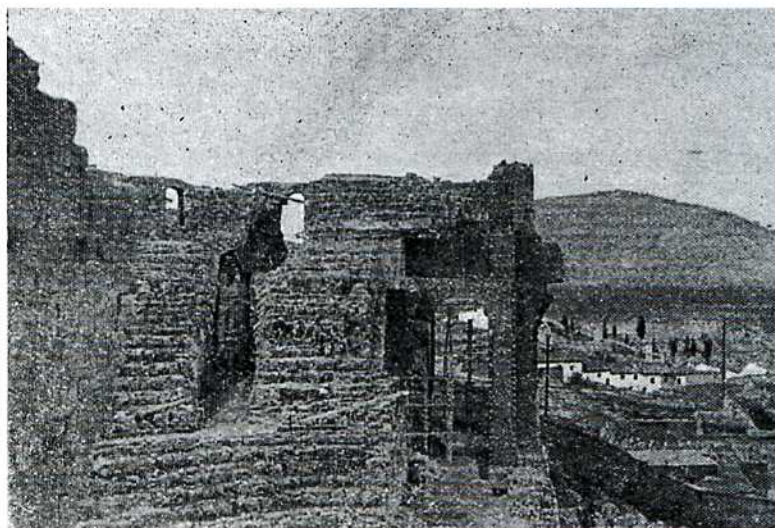
Fig. 8.^a—El extremo izquierdo de la cávea, terminada la primera etapa de restauración (21/1/56)

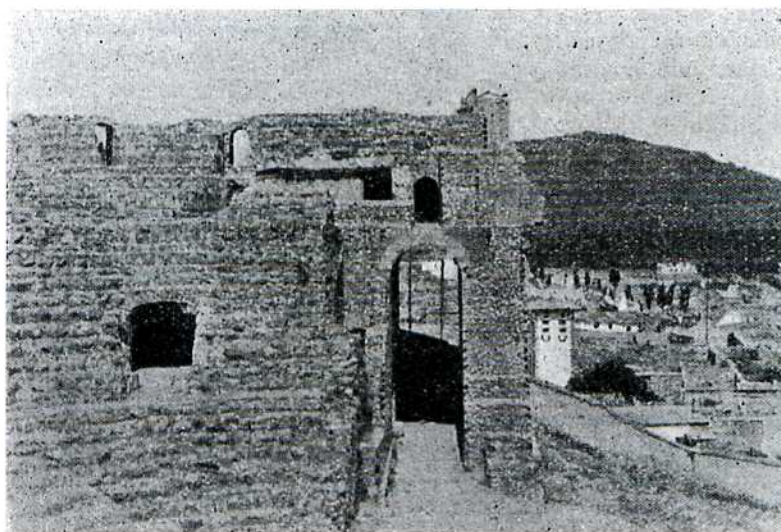
Fig. 9.^a—La misma perspectiva de la Fig. 8.^a, terminada su restauración. (Julio de 1958)

el corredor n.º 8 rehecho, consolidado el arco n.º 6, cubierto el vomitorio n.º 5 y rehecho el graderío en la zona n.º 18.

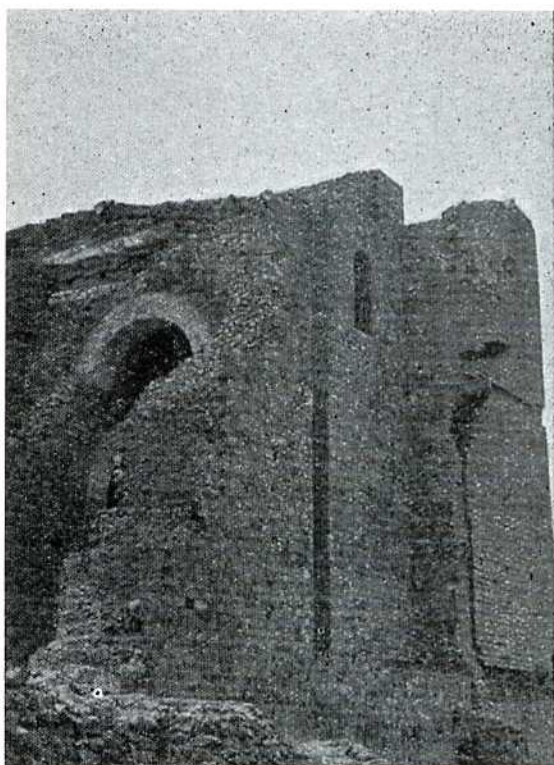
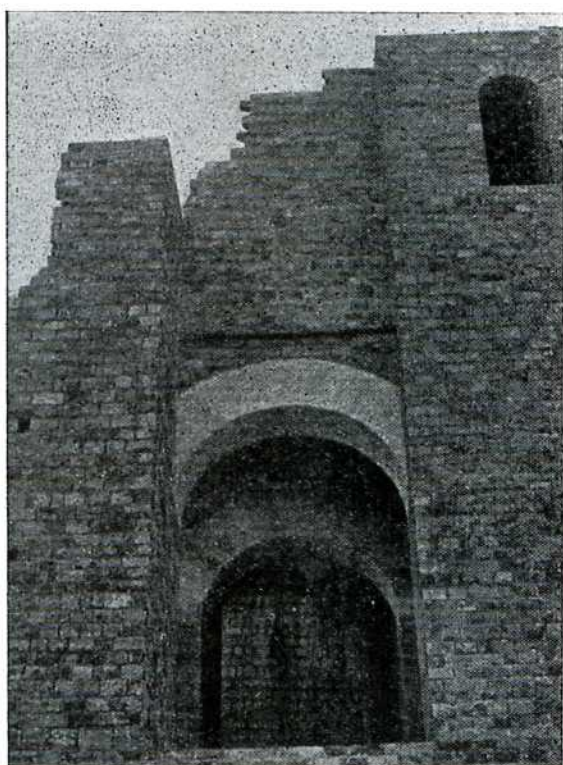
Fig. 10.ª y 11.ª—Dos bellas perspectivas del extremo izquierdo de la cávea (n.º 1), después de su restauración. (Julio de 1958)

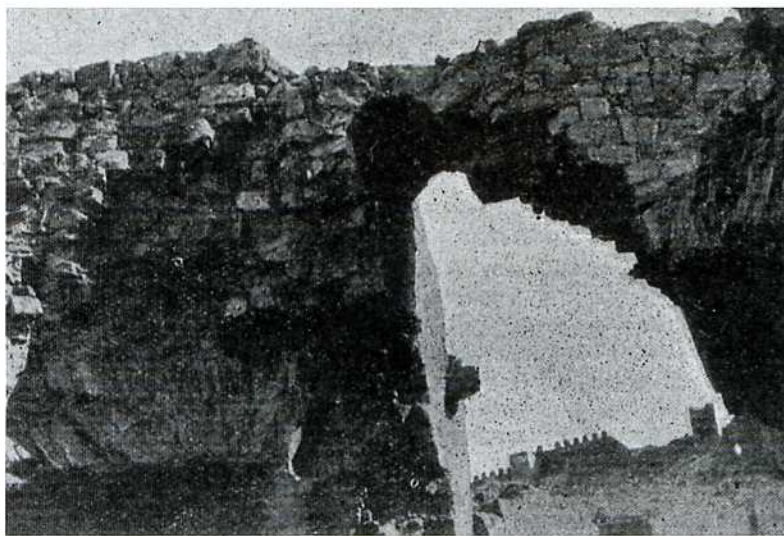
Fig. 12.ª—Aspecto del arco (n.º 6), antes de su consolidación. Compruébese su aspecto actual en la Fig. 9.ª.
